GROUPE SCOLAIRE LA VERVILLE - 91540 MENNECY

CONTRAT DE PARTENARIAT

RAPPORT ANNUEL 2013/2014 - PHASE ENTRETIEN MAINTENANCE

VERVI'LIA

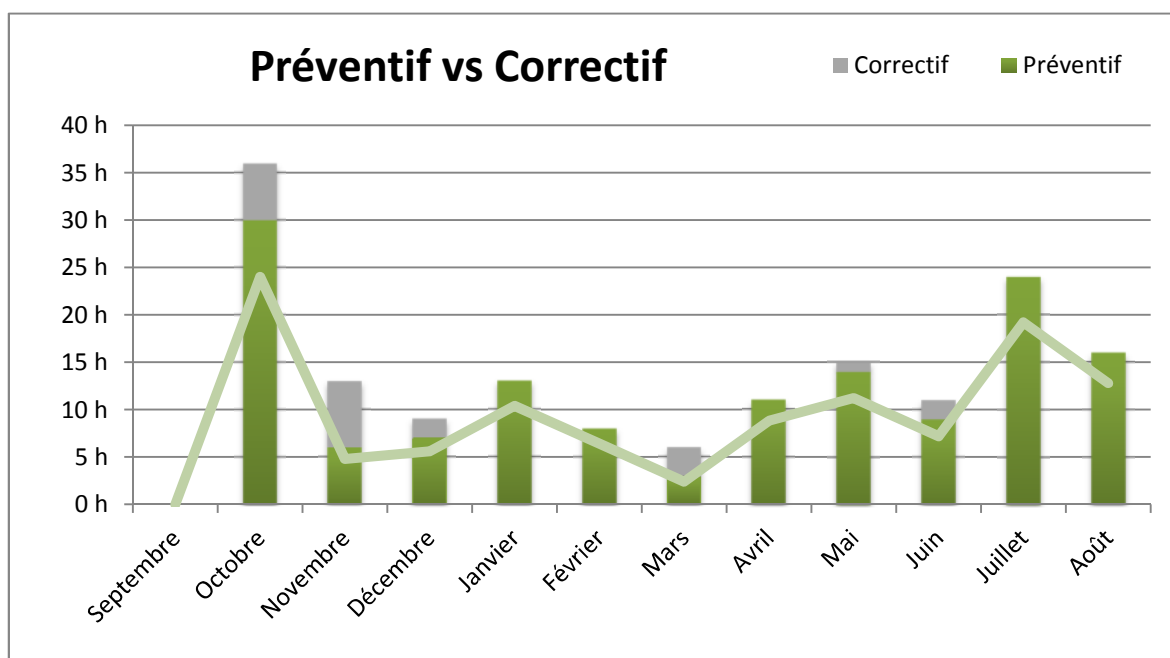
Le graphique suivant représente les volumes horaires des prestations de maintenance réalisées sur l'année étudiée :

La courbe représente l'objectif visé en termes d'équilibre entre les prestations de maintenance préventive et correctives. Cet équilibre permet d'éviter l'augmentation des pannes graves par des actions préventives identifiées.

Forte de son expérience dans le domaine de l'exploitation maintenance, VERVI'LIA a considéré une valeur cible de 80% du temps passé dédié au préventif et 20% pour le correctif. De cette manière, le groupe scolaire et ses installations seront pérennisés.

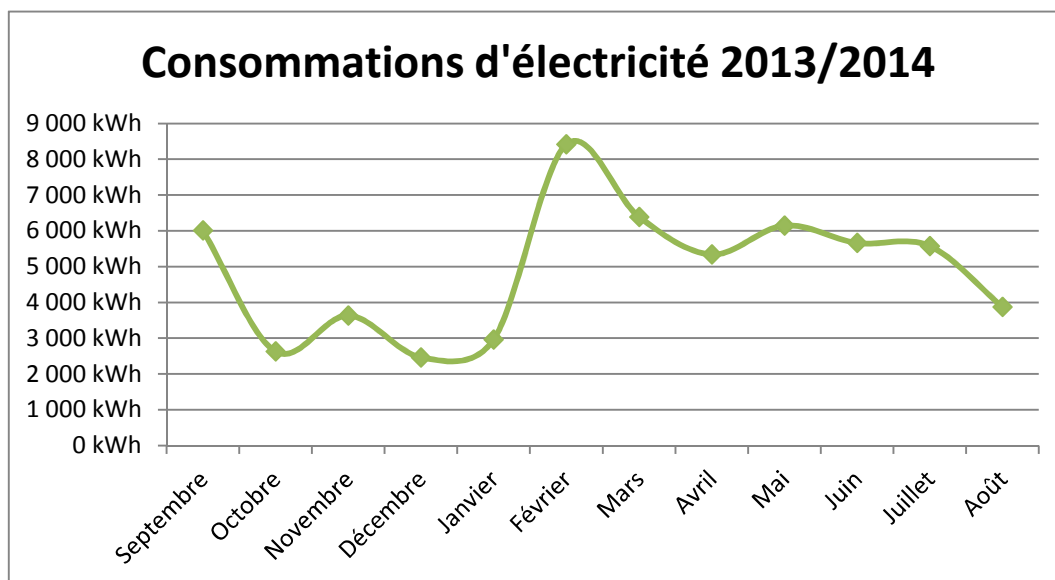
Le graphique ci-dessous représente les consommations d'électricité du groupe scolaire pour l'année 2013/2014 :

Une tendance semble se préciser entre Mars et Juillet 2014 aux environs de 5 800 kWh. Cela devra être confirmé pour l'année 2014/2015.

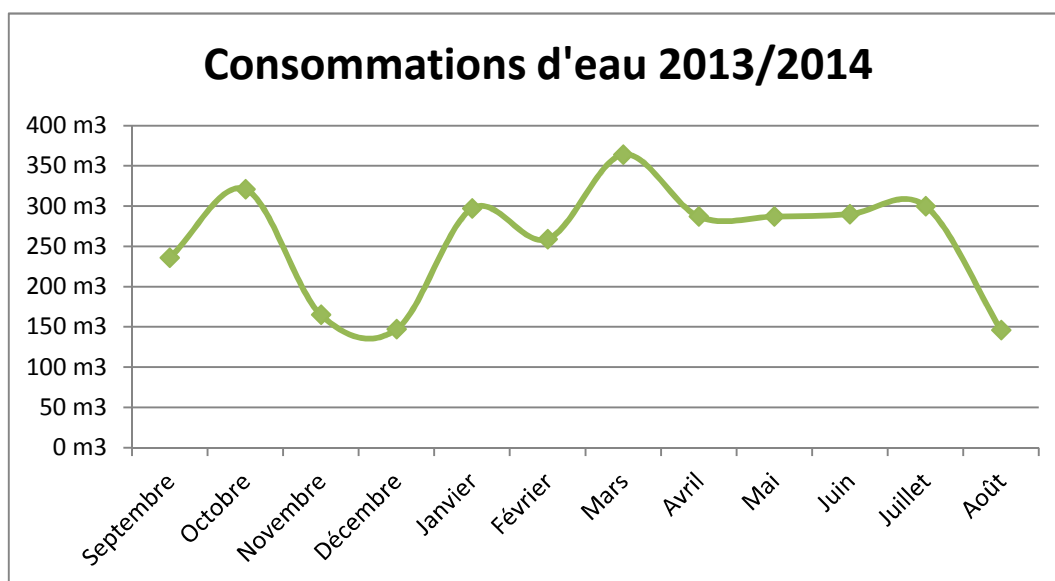
Le graphique ci-dessous représente les consommations d'eau du groupe scolaire pour l'année 2013/2014 :

La consommation d'eau d'un groupe scolaire dépend largement des usages et de la fréquentation. Les vacances scolaires ponctuent le profil de consommation provoquant des variations importantes. La comparaison avec l'année 2014/2015 permettra de confirmer la tendance et de stabiliser le profil.

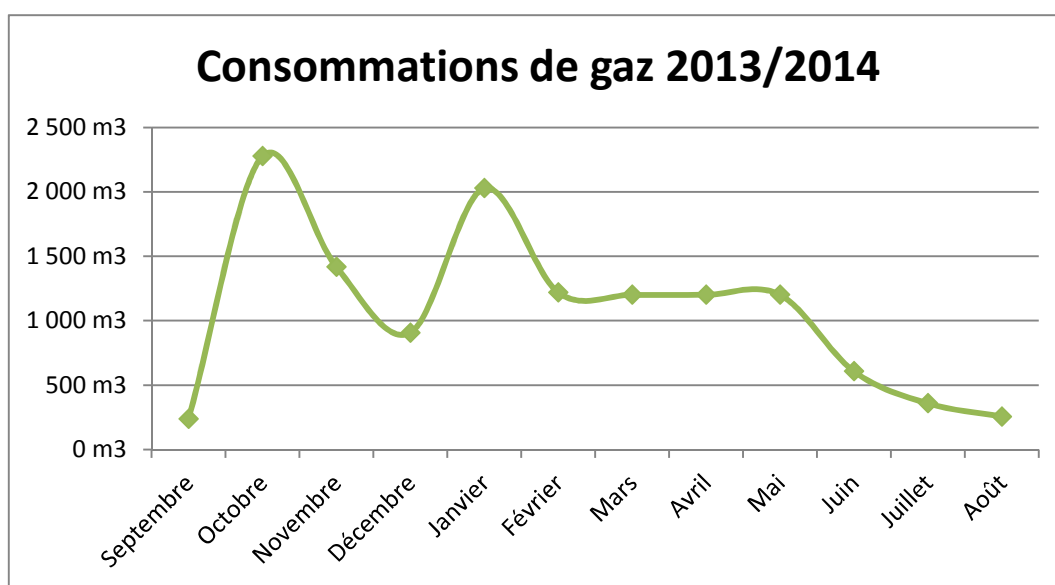
Le graphique ci-dessous représente les consommations de gaz du groupe scolaire pour l'année 2013/2014 :

Cette année scolaire a fait l'objet d'une longue période de chauffe qui impacte directement les consommations de gaz. On constate cependant une tendance entre Février et Mai, période de chauffe en fin de saison qui devra être stabilisée avec les données fournies pour l'année 2014/2014.
